**BV Hechendorf Feuerwehrhaus - Am Oberfeld  
Flur-Nr. 550/3, Gmk. Hechendorf  
in 82229 Seefeld**

**Baugrundgutachten  
Projekt Nr. 8811**

Prüfbericht  
zum Baugrundgutachten  
BV Hechendorf Feuerwehr - Am Oberfeld  
Flur-Nr. 550/3, Gmk. Hechendorf  
in 82229 Seefeld

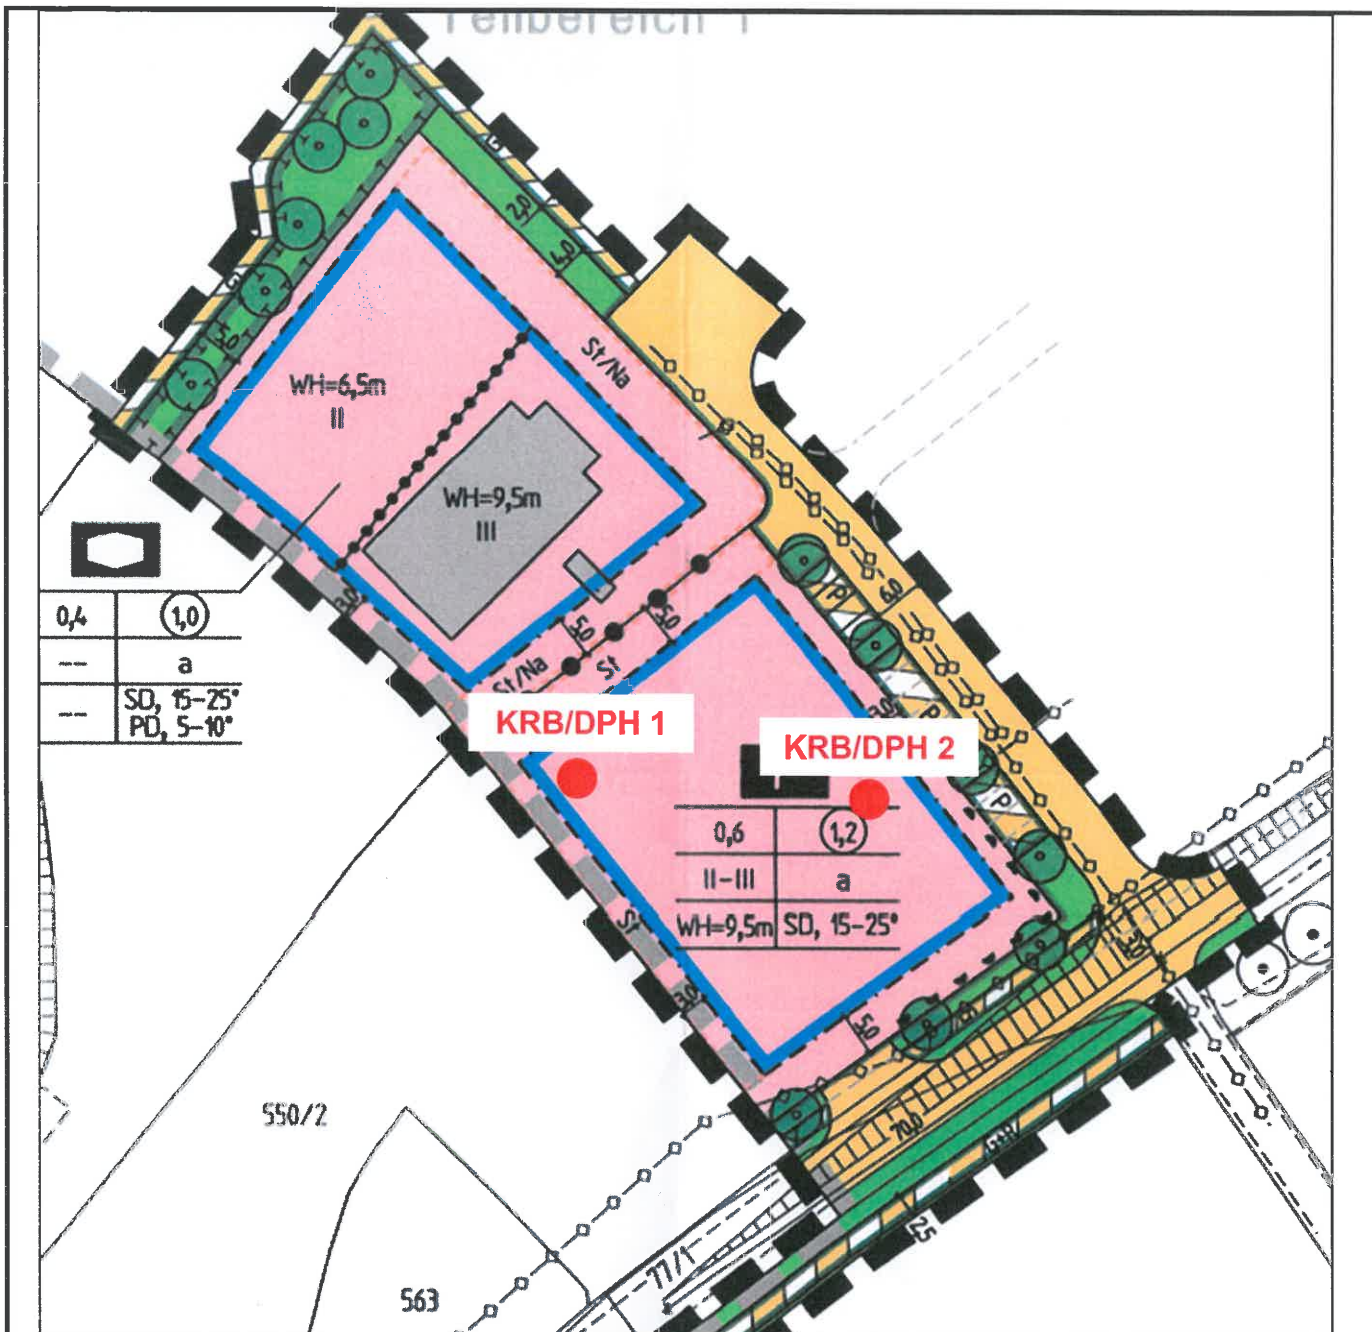
Darstellung: Lage der Aufschlusspunkte

Am 21.03.2017 wurden auf dem zu untersuchenden Grundstück durch die BLASY + MADER GmbH zwei Kleinrammbohrungen (KRB 1 und KRB 2) bis in Tiefen von 3,8 m und 5,0 m abgeteuft. Grund der Bohrungen war die Erkundung des Untergrundes bis in eine für die Baugrundbewertung relevante Tiefe, die Erkundung eines ggf. vorhandenen Grundwasserspiegels, die Bestimmung der Lagerungsdichte des Untergrundes sowie die Entnahme von Bodenproben zur Bestimmung bodenmechanischer Parameter.

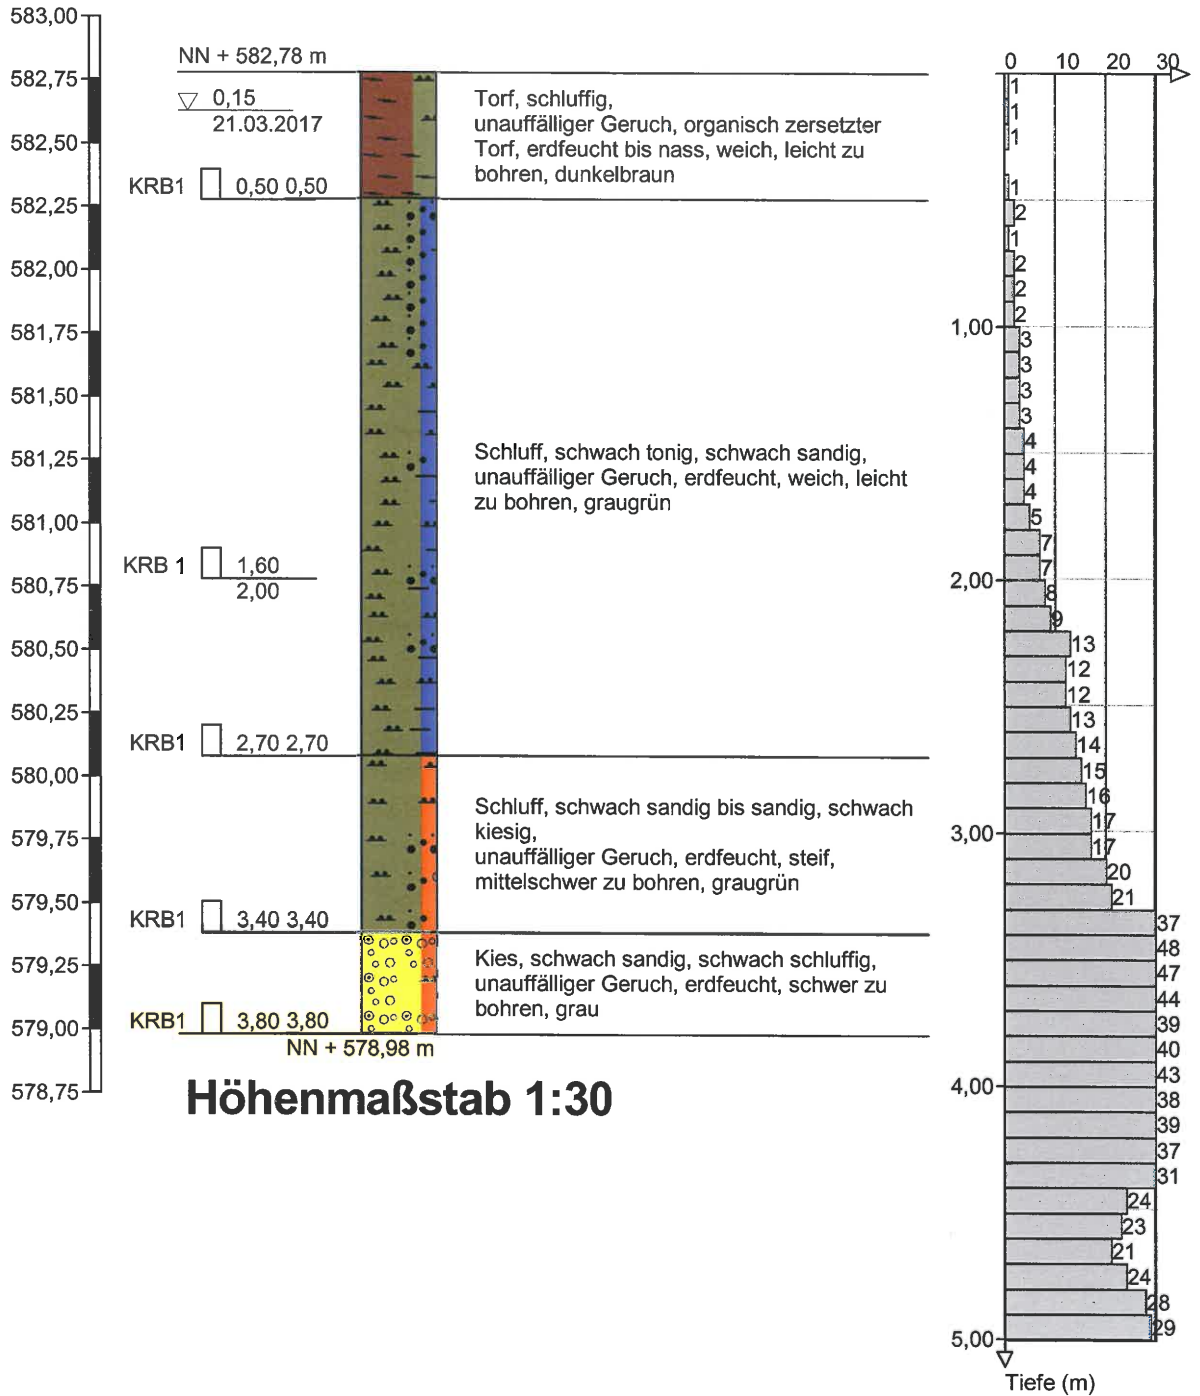
## 8811 - KRB 1

Am Aufschlusspunkt KRB 1 wurde eine 0,5 m mächtige Torfschicht angetroffen, welche in die Bodengruppe HZ einzustufen ist. Am Bohrpunkt KRB 1 hingegen wurde ein aufgefüllter humoser Oberboden mit 0,5 m Mächtigkeit vorgefunden. Torfe der Bodengruppe HZ und Oberböden der Bodengruppe OU sind nach ZTVE-StB 09 als stark frostempfindlich einzustufen (Frostempfindlichkeitsklasse F3).

Unterhalb der Torfschicht an Aufschlusspunkt KRB 1 und unterhalb der Auffüllung an KRB 2 folgen jeweils Decklehme mit einer Unterkante von etwa 2,7 m unter Gelände (entsprechend ca. 580,0 m ü. NN).

Am Bohrpunkt KRB 1 wurde eine Kieslinse innerhalb der Moräne angebohrt. Das Material führte kein Schichtwasser und war ausweislich der Schlagzahlen  $n_{10}$  der Schwere Rammsondierung dicht gelagert.

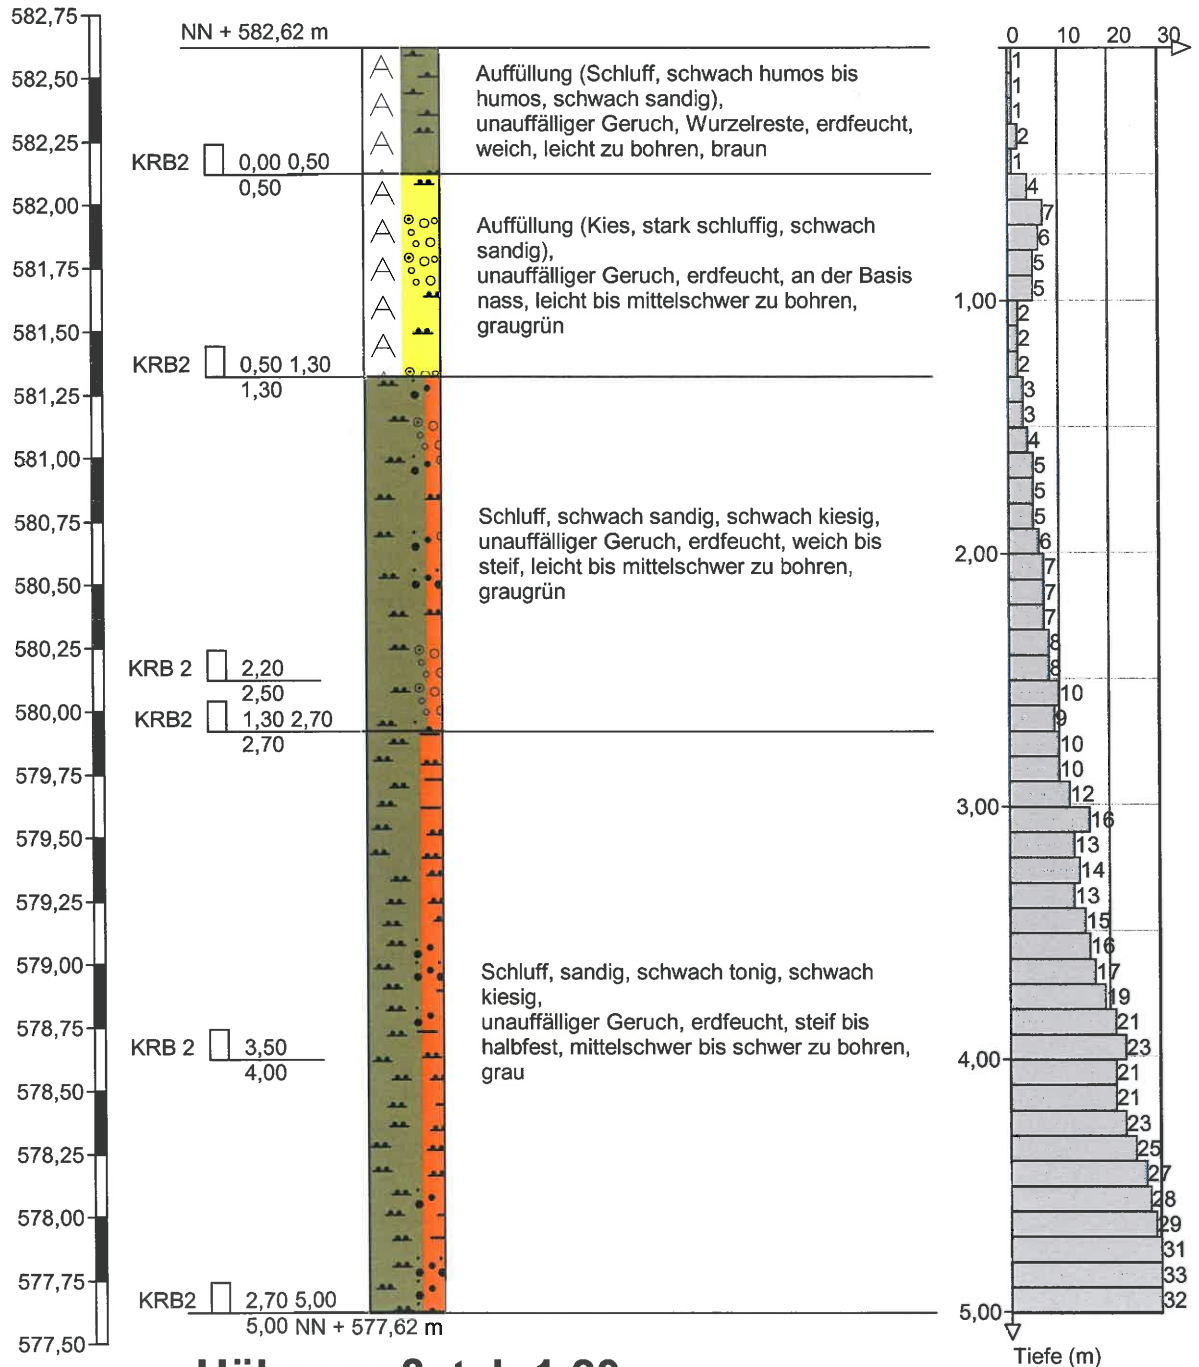
## 8811 - KRB 2

Unterhalb des Oberbodens am Aufschlusspunkt KRB 2 wurde eine graugrüne und 0,8 m mächtige Auffüllung aus einem Kies-Schluff-Gemisch der Bodengruppe [GU\*] vorgefunden. Nach ZTVE-StB 09 ist diese Auffüllung als stark frostempfindlich einzustufen (Frostempfindlichkeitsklasse F3) und nach DIN 18300alt der Bodenklasse 4 zuzuordnen.

Die Decklehme sind als schwach tonig, schwach sandige bis kiesige Schluffe anzusprechen. Sie sind stark bindig und zeigen eine weiche, mit zunehmender Tiefe auch steife Konsistenz. Der Übergang zur steifen Konsistenz liegt bei 2 - 2,5 m unter Gelände. Aufgrund der hohen Feinkornanteile sind die Decklehme stark frostempfindlich (Frostempfindlichkeitsklasse F3). Nach DIN 18196 gehören sie vorwiegend in die Bodengruppen TM und TL. Die Überprüfung der Zustandsgrenzen an einer Probe aus 2,2 - 2,5 m Tiefe der Bohrung KRB 2 ergab eine steife Konsistenz und eine Einstufung in die Bodengruppe TL.

Am Bohrpunkt KRB 2 wurde ein geringmächtiger künstlich aufgefüllter Boden vorgefunden. Fremdanteile wurden in der Bohrung nicht vorgefunden.
