BEBAUUNGSPLAN "SCHÜTZENSTRASSE"  
GEMARKUNG OBERALTING-SEEFELD

BAUMBESTANDSPLAN  
BESTANDSAUFNAHME AM 08.03.2019

## Bebauungsplan Schützenstraße Gemeinde Seefeld Baumkataster

Datum der Bestandsaufnahme: 27.01.2018, geändert 9.10.2018, 19.03.2019

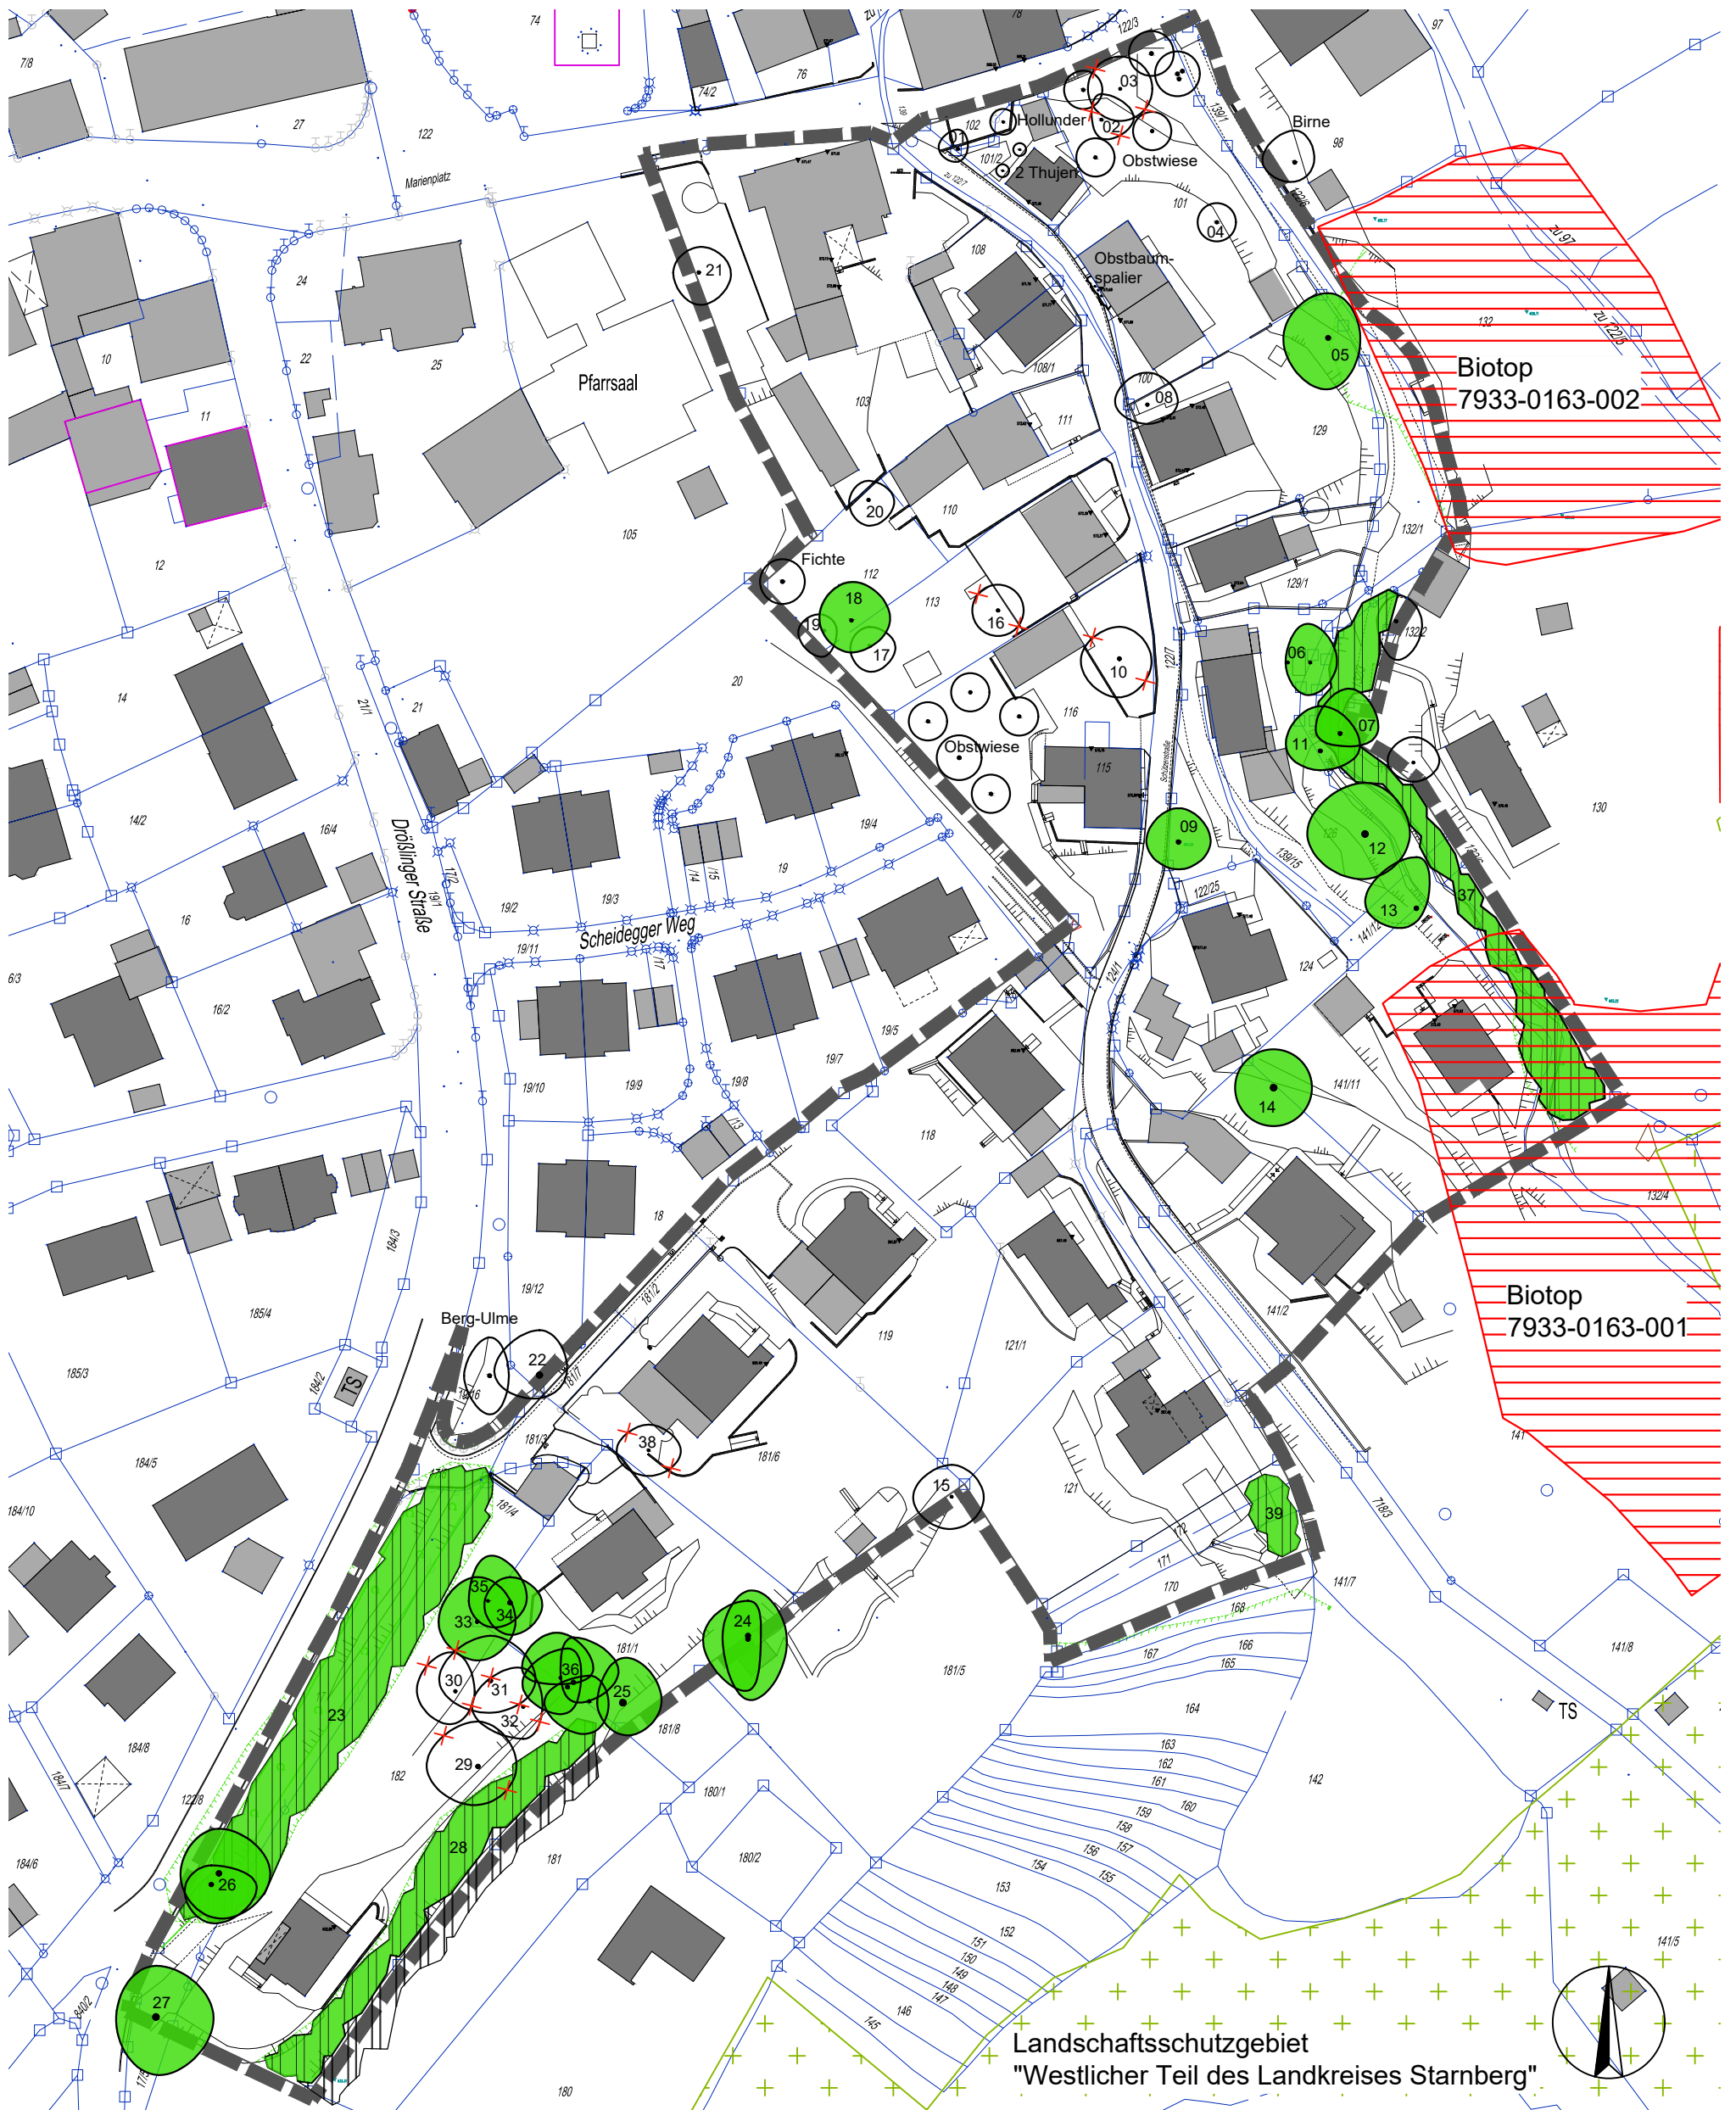
Nr.	Baumart	STD m	Höhe m	KD m	Beschreibung/Vitalität	Bewer- tung
01	Pinus nigra nigra – Österreichische Schwarzkiefer	0,32	7	4	Hoch aufgeastet, vital	BE
02	Obstbaum Apfel	0,34	8	6	Vergreist, steht im Bauraum	NE
03	Obstbaum Pflaume	0,33	10	9	Vergreist, steht im Bauraum	NE
04	Sambucus nigra – Schwarzer Holunder	0,38	8	7	Stark vergreist, Krone zurück geschnitten, Stamm mit Baumhöhlen	OW
05	Acer campestre – Feld-Ahorn	0,61	27	14	Vital, Der Feldahorn steht auf einem eingetragenen Leitungsrecht. Sollten an dieser Stelle Reparatur- maßnahmen erforderlich werden, so kann der Baum gefällt werden	E
06	Salix ‚Tortuosa‘ – Korkenzieher- Weide	0,32	10	6	2 Weiden am Spielhaus, vital	BE
07	Fraxinus excelsior - Esche	0,47	22	12	Beginnendes Eschentriebsterben, Zwiesel ab 4 m Höhe, ansonsten vital, Standort am Mühlbach	E
08	Obstbaum Apfel	0,40	10	10	Krone stark eingekürzt wegen Telefonkabel, Spalierbaum	E
09	Picea abies - Fichte	0,54	18	10	Leittrieb ausgebrochen, bei Fällung Ersatzpflanzung eines Laubbaumes aus der Artenliste, vital	BE

10	Obstbaum Apfel	0,48	7	11	vital	E
11	Fraxinus excelsior - Esche	0,47	22	14	Beginnendes Eschentriebsterben, ansonsten vital, Standort am Mühlbach	E
12	Tilia cordata – Winter-Linde	0,86	21	15	vital, Standort am Mühlbach	E
13	Fraxinus excelsior - Esche	0,56	25	12	Krone stark zurück geschnitten, fortgeschrittenes	BE

Eschentriebsterben, bei Fällung Ersatzpflanzung aus der Artenliste erforderlich	
14	Picea abies - Fichte	0,89	24	12	Im Kronenansatz schütter, bedingt vital	BE
15	Tilia cordata- Winter-Linde	0,33	11	9	vital	E
16	Tsuga canadensis - Helmlockstanne	0,40	6	8	Vital, steht im Bauraum	BE
17	Obstbaum Apfel	0,36	6	6	Vergreist, bedingt vital	BE
18	Juglans regia - Walnuss	0,40	14	11	Starker Rückschnitt nach Astausbruch ,ansonsten vital	E
19	Picea pungens ‚Glauca‘ – Blaue Stehfichte	0,37	13	4	vergreist	NE
20	Gruppe aus Zierfichten	0,37	11	7	vital, stehen im Bauraum	NE
21	Obstbaum Kirsche	0,42	10	8	Starker Kronenrückschnitt erfolgt, vital	E
22	Acer pseudoplatanus – Berg-Ahorn	0,83	18	12	Zwiesel ab 2 m Höhe, vital	E
23	Baumhecke an der Drößlinger Straße: Buche, Berg-Ulme, Fichte, Spitz-Ahorn, Berg-Ahorn, Vogel-Kirsche; Unterwuchs: Eibe, Clematis vitalba, Efeu, Leberblümchen, Goldnessel.	0,20 - 0,55	20 - 23	8 - 10	Vitaler, dichter Baumbestand an der Böschung an der Drößlinger Straße mit Waldrandstauden als Unterwuchs. Bestand ist unbedingt zu erhalten.	E

24	Fraxinus excelsior - Esche	0,60 / 0,51	22	18 / 14	zweistämmige Esche, beginnendes Eschentriebsterben, bedingt vital, Bei Fällung Ersatzpflanzung am Ortsrand erforderlich	BE
25	Picea abies - Fichte	0,93	20	10	Beginnende Spitzendürre, bedingt vital	BE
26	Populus hybridus - Pappel	0,53 / 0,68	24 / 25	9 / 14	Mittlerer Totholzanteil, bedingt vital	BE
27	Pseudotsuga menziesii - Douglasie	0,90	22	18	vital	E
28	Baumhecke am südlichen	0,20 –	18 -	8 - 10	Bildet die Eingrünung am südlichen Ortsrand, vital	E

Ortsrand: Buche, Fichte, Spitz-Ahorn, Esche	0,45	20			
29	Betula pendula - Birke				Stamm mit Efeu bewachsen, vital	E
30	Obstbaum Süßkirsche	0,52	15	10	Kronenansatz auf 1,2 m Höhe, mittlerer Totholzanteil, bedingt vital	BE
31	Fraxinus excelsior - Esche	0,55 /0,29/ 0,23/ 0,16	20	12	Esche mehrstämmig, mittlerer Totholzanteil, beginnendes Eschentriebsterben, bedingt vital	BE
32	Fraxinus excelsior - Esche	0,36 / 0,24	19	10	Esche zweistämmig, mittlerer Totholzanteil, beginnendes Eschentriebsterben, bedingt vital	BE
33	Fraxinus excelsior - Esche	0,39	24	13	Beginnendes Eschentriebsterben	BE
34	Fraxinus excelsior - Esche	0,54	21	10	Beginnendes Eschentriebsterben, steht im Bauraum	NE
35	Fraxinus excelsior - Esche	0,26 /0,26	20	11	Esche mit Berg-Ulme verwachsen, beginnendes Eschentriebsterben	BE
36	Gruppe aus Fraxinus excelsior - Esche	0,20 – 0,51	21	11 - 13	Baumgruppe aus Eschen mit beginnendem Eschentriebsterben	BE

37	Uferbegleitgehölz am Mühlbach: Bestand aus Esche, Berg-Ahorn, Hasel und schwarzem Holunder	8 - 10	6 - 20		Vital, uferbegleitende Vegetation erhalten und pflegen	E
38	Fraxinus excelsior – Esche	0,29/ 0,24/ 0,24/ 0,22	8	8	Esche mehrstämmig, beginnendes Eschentriebsterben, bedingt vital	BE
39	Gehölz am Ortsrand aus Esche, Hasel und Sal-Weide	8 - 10	12	6 - 8	vital	E
